5.14.2. BER – Das Management der Fertigstellung¹

5.14.2.1 Zusammensetzung und Arbeit des Aufsichtsrates

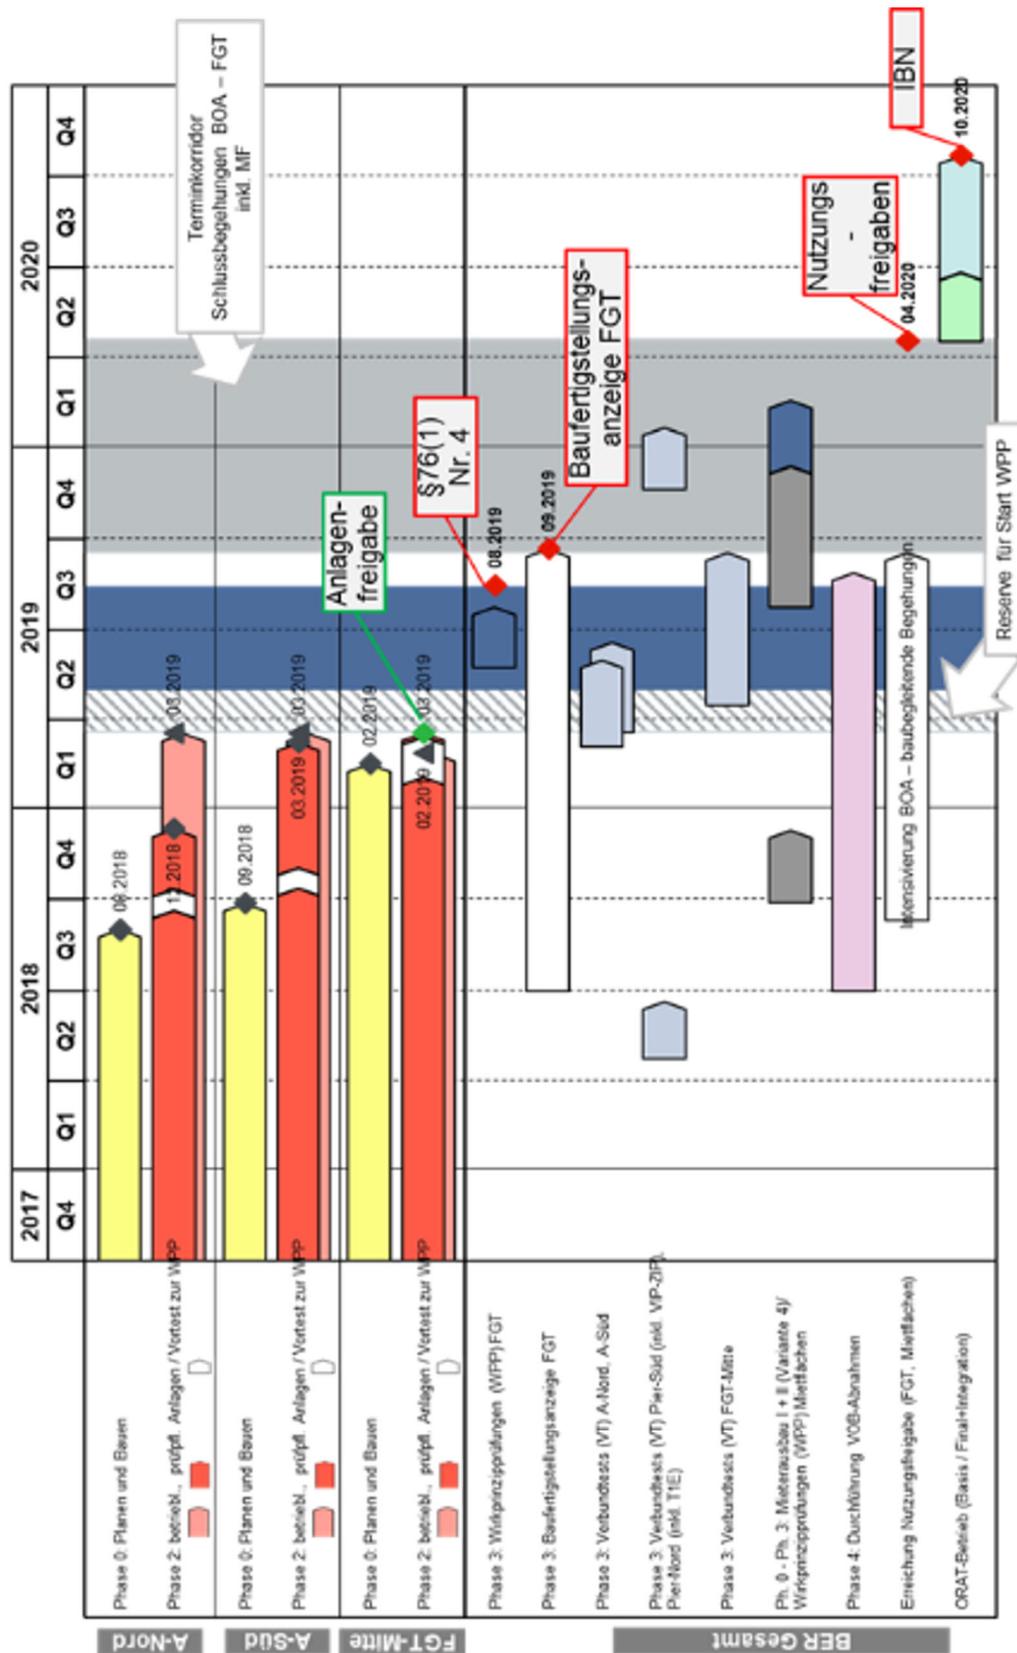
Abb. 5.106 Rahmenterminplan

Von Bedeutung für die realistische Einschätzung waren Referenzerfahrungen bei den Gebäudeanlagen des Pier Süd gewesen, welche zu diesem Zeitpunkt kurz vor der Fertigstellung gestanden haben. In der Terminierung wurden differenzierte Ansätze für die problematischen Anlagengruppen und deren Freigabe vorgesehen. Auch zu diesem Zeitpunkt der Terminierung gab es noch einige gravierende Risiken, insbesondere im Hinblick auf die seinerzeitige Einschätzung der Leistungsbereitschaft von Ausführungsfirmen im TGA-Bereich (Vgl. Untersuchungsbericht 2021, S. 212). Besonderes Augenmerk lag auf der Einschätzung der Durchführung der Wirkprinzipprüfung im August 2019 und die Nutzungsfreigabe durch das Bauordnungsamt im April 2020. Ebenfalls eingebunden war der TÜV im Hinblick auf die Möglichkeit die Wirkprinzipprüfung im April/Mai 2019 beginnen zu können. Die Durchführung der Wirk- und Prinzipprüfung ist Voraussetzung für die Ausstellung der Bescheinigung über die ordnungsgemäße Beschaffenheit und Betriebssicherheit der technischen Anlage im Sinne des § 76 Abs. 1 Nr. 4 BBbgBO bis August 2019. Von November 2019 bis Februar 2020 sollte die Abnahme der Gebäude durch das Bauordnungsamt erfolgen, die Ende Februar 2020 mit der Erteilung der Nutzungsfreigabe abgeschlossen sein sollte. In der Folge sollte der Orat-Betrieb von März bis September 2020 stattfinden.

Angesichts dieser Abläufe wurde es zwingend notwendig, einen Rahmenterminplan mit realistischen Grundlagen noch bis Ende 2017 zu verabschieden. Unter Berücksichtigung der seinerzeitigen Erkenntnislage über die Problembereiche und die notwendigen Lösungsansätze (Vgl. Ziff. 5.14.2.3/4) wurden die möglichen bzw. wahrscheinlichen Inbetriebnahmetermine eingegrenzt. Basis dieser Eingrenzung waren eine Bestandsaufnahme in den bereits hinreichend dargestellten Risiken der technischen Anlagen und die Abstimmung mit Planern, ausführenden Firmen sowie bauherrnseitig eingebundenen Stellen. Die wahrscheinlichen Inbetriebnahmetermine reichten vom Juli 2020 bis Oktober 2020. Der in Abb. 5.108 dargestellte Rahmenterminplan strukturiert sich im oberen Bereich in die Projektbereiche Terminal, Pier, Nord und Süd. Im unteren Bereich sind die für die Inbetriebnahme als Voraussetzung durchzuführenden Wirkprinzipprüfungen und Verbundtests enthalten, die Grundlage für die Durchführung der Schlussbegehungen mit den Genehmigungsbehörden und letztlich auch für den Inbetriebnahmeablauf waren.

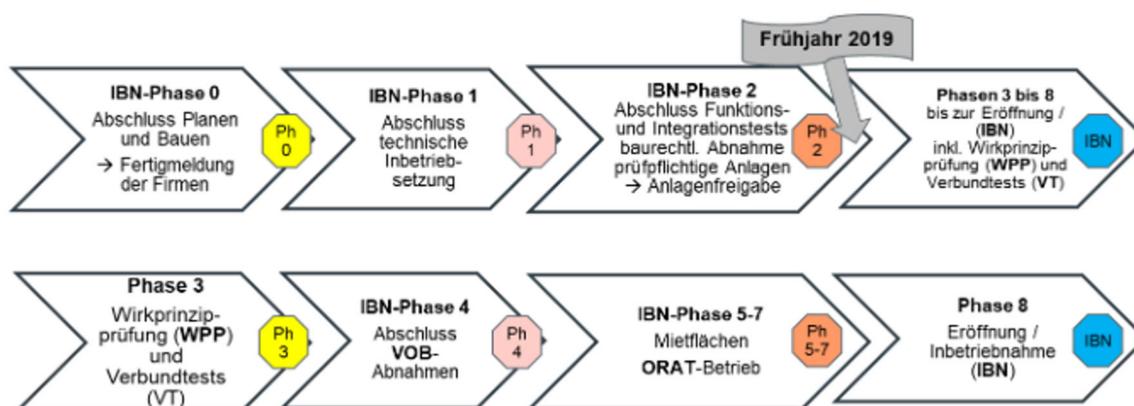
Abb. 5.107 Prozessmodell Sachverständigenprüfung bis zur Inbetriebnahme

Nachdem der Rahmenterminplan Ende 2017 verbindlich durch den Aufsichtsrat freigegeben wurde, musste ein strukturierter Prozess bis zur Anlagenfreigabe und damit als Voraussetzung für baurechtlich geforderte Wirkprinzipprüfung geschaffen werden. Diese Prozessschritte sind in Abb. 5.107 dargestellt. Der Strukturablauf beginnt mit dem Abschluss der Phase Planen und Bauen und damit Fertigstellungsmeldung der Firmen anschließend sind die Anlage in Betrieb zu setzen (Phase 1) und in ihrer Funktion zu testen (Phase 2). Die Wirkprinzipprüfungen und Verbundtests prüfen die jeweiligen Anlagen auf das Funktionieren einer Gesamtwirkung und auch die Bewältigung verschiedener Szenarien der Nutzung. Zwischen dem Beginn der Wirkprinzipprüfung (Phase 3) und der Inbetriebnahme (Phase 8) liegen die Nutzungsfreigabe des Bauordnungsamtes, die VOB-Abnahmen, der Mieterausbau und Prüfung der Mietflächen, das Inbetriebnahmeprogramm gemäß Orat bis hin zum kommerziellen Erstflug.

Dieser Ablauf stellte sich im Rückblick als sehr störungsanfällig dar, da immer wieder auftauchende Mängel zu erneuten Prüfschleifen führten. Die Komplexität erhöhte sich insofern, dass die übergeordneten Sachverständigen eine Ablaufplanung vorhielten, die nicht von heute auf morgen gravierend umgestellt werden konnte.
